ATIVIDADES DE DIREÇÃO DE OBRA UMA ANÁLISE CRÍTICA

RELATÓRIO DE ESTÁGIO

Relatório de Estágio submetido para satisfação parcial dos requisitos do grau de Mestre em Engenharia Civil, área de especialização em Gestão da Construção.

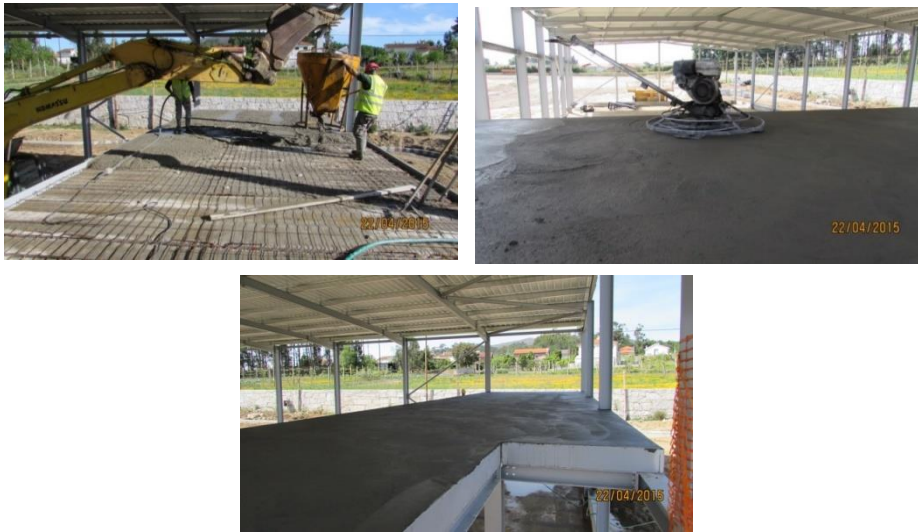
Depois da colocação da malha o pavimento foi betonado pela giratória. Este foi o equipamento mais indicado para a tarefa, pois tratava-se de um pavimento de pequenas dimensões não compensava betonar com uma bomba elevatória. Ao longo da betonagem foi passada a régua vibratória para uma melhor penetração do betão nos orifícios existentes entre lajes e no final, passadas algumas horas para o pavimento ganhar um pouco de resistência, passou-se o helicóptero para um acabamento perfeito (Figura 89).

Figura 89 – Betonagem do pavimento (à esquerda), Passagem do equipamento helicóptero para um acabamento perfeito (à direita) e Pavimento do mezanine pronto (em baixo)

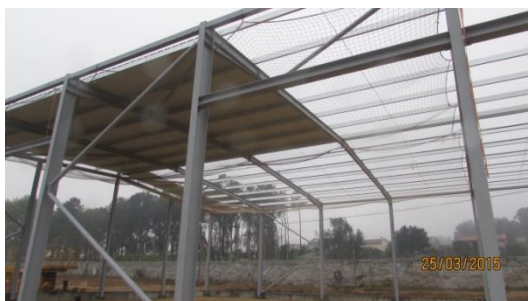
A sua execução precisou de alguns meios de apoio, tais como o empilhador telescópico, para auxiliar os trabalhos e transporte de materiais, uma tesoura e uma articulada, e mão-de-obra de dois serralheiros. Estes trabalhos foram acompanhados por materiais e equipamentos garantiram a segurança dos trabalhadores, como redes de segurança e arneses, visto se tratar de uma tarefa em altura, ver Figura 90.

Figura 90 – Utilização de redes de segurança

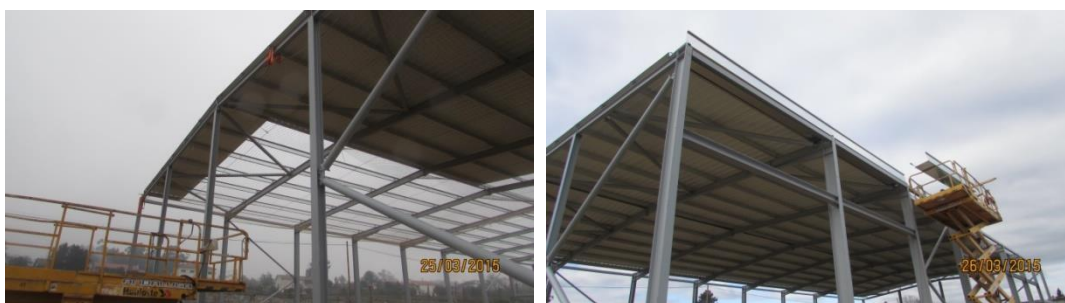
A execução da cobertura de duas águas começou pela colocação das madres metálicas. Normalmente durante a sua colocação procede-se à fixação dos caleiros, também eles metálicos, nas vigas padieiras da estrutura metálica. No entanto, neste caso montou-se em primeiro lugar a chapa perfilada, e apenas posteriormente os caleiros, ver Figura 91, por não se ter os mesmos em obra na altura da colocação das madres. Esta solução foi perfeitamente exequível e aceite pela direção de obra, pois se a construção ficasse à espera dos caleiros levaria a um atraso dos trabalhos.

Figura 91 – Início da colocação da chapa perfilada (à esquerda) e Início da colocação das vigas caleiras (à direita)

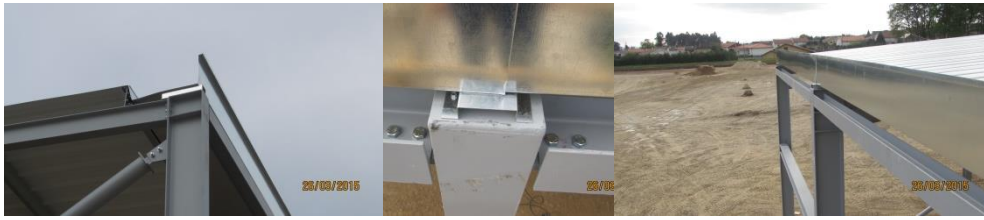
Figura 92 – Pormenor das vigas caleiras

As vigas caleiras já incluíam as aberturas precisas para os ralos do sistema Pluvia, destinados à drenagem das águas pluviais, que permitia, posteriormente à finalização da montagem da cobertura, iniciar a passagem da tubagem da rede de águas pluviais do edifício (assunto retratado mais à frente do presente capítulo).

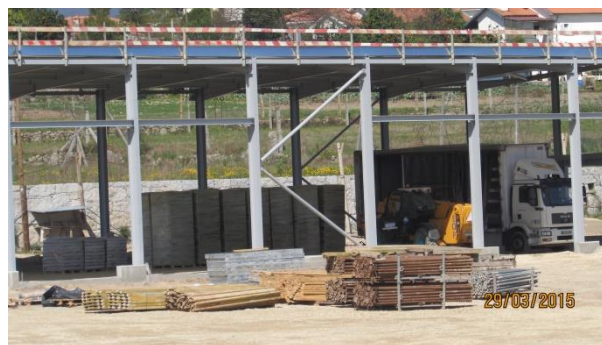
Após a sua montagem foram colocados de imediato guarda-corpos de cunha de forma a proteger todo o perímetro do edifício, como medida de prevenção e segurança à ocorrência de acidentes de trabalho, daqueles que se encontravam em cima da cobertura (Figura 93).

Figura 93 – Guarda corpos de cunha no perímetro da estrutura

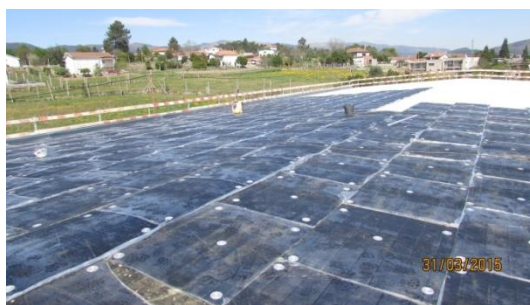
Seguidamente sobrepôs-se na cobertura os painéis de manta de lã de rocha de 50mm de espessura, por fixação mecânica como se pode verificar na Figura 94, e duas telas betuminosas, nomeadamente a 1ª camada de tela fibrosa de 3 kg (Figura 95) e por fim a tela mineral de 4 kg (Figura 96), para reduzir o desgaste às condições atmosféricas a que estarão futuramente sujeitas. A aplicação das telas começou sempre das caleiras para a cumeeira da cobertura, para assim evitar a infiltração das águas no seu interior e evitar a degradação dos materiais aplicados.

Figura 94 – Início da colocação dos painéis de lã de rocha

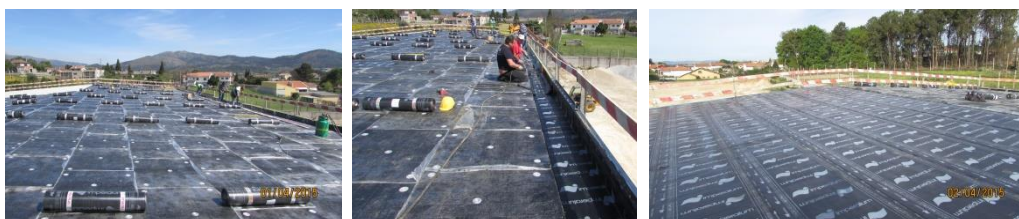
Figura 95 – Colocação da primeira tela

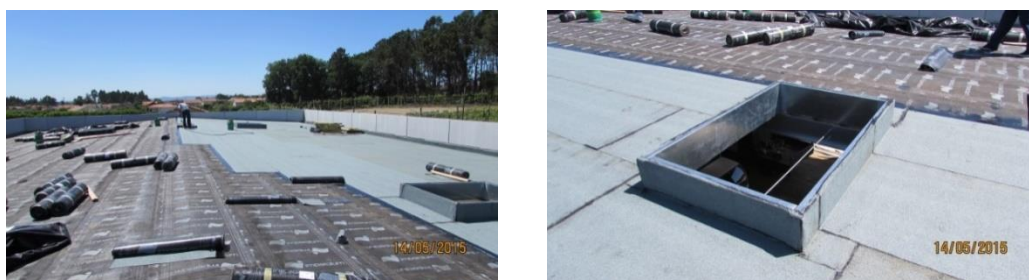
Figura 96 – Colocação da segunda tela na oficina (à esquerda) e Pormenor de isolamento da claraboia de iluminação (à direita)

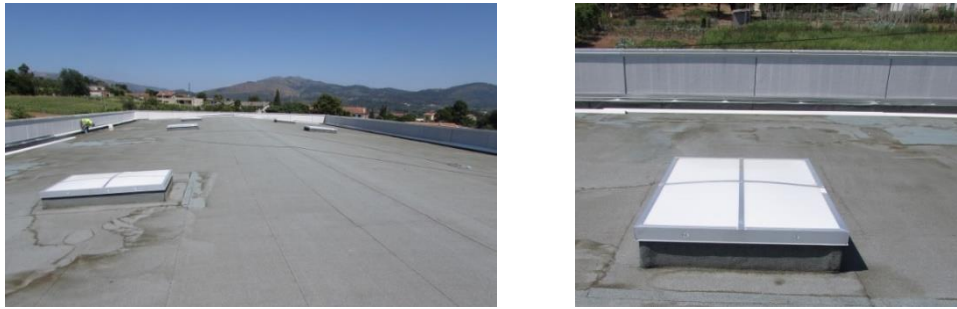
Sobre a cobertura foram colocadas seis claraboias de iluminação, distribuídas três em cada uma das águas da cobertura, ver Figura 97, tendo o propósito de transmitir luz natural para o interior da edificação. Inicialmente não estavam contempladas no orçamento/projeto, da obra, atrasando assim a colocação da segunda tela, que apenas foi aplicada posteriormente à colocação das mesmas na cobertura.

Figura 97 – Cobertura com a tela final e a localização das claraboias e Pormenor da claraboia de iluminação

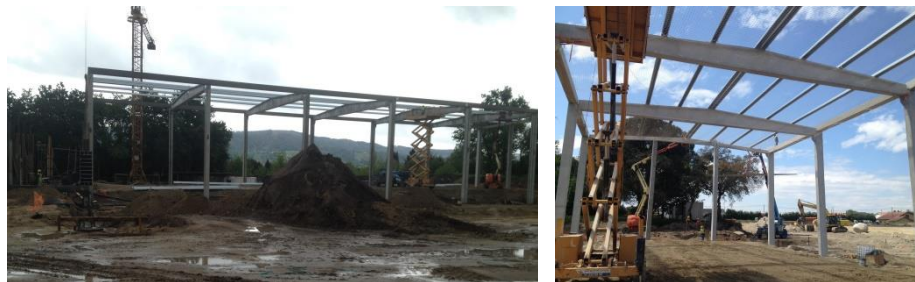
- Os meios de apoio, para a montagem da cobertura, tais como: uma tesoura e uma articulada e ainda a mão-de-obra composta agora por três serralheiros (Figura 98);

Figura 98 – Colocação das madres no pavilhão

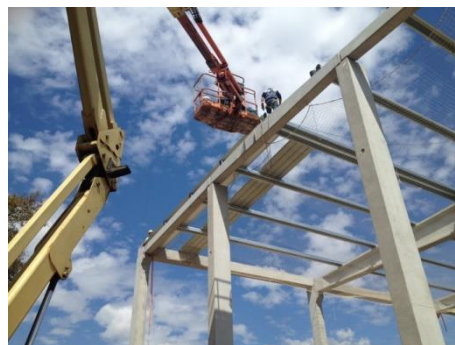
- A aplicação da chapa perfilada não foi precedida pela colocação de vigas caleiras, pois como se tratava de um edifício composto por uma estrutura pré-fabricada em betão, estas já tinham sido instaladas (Figura 99);

Figura 99 – Início da colocação da chapa perfilada

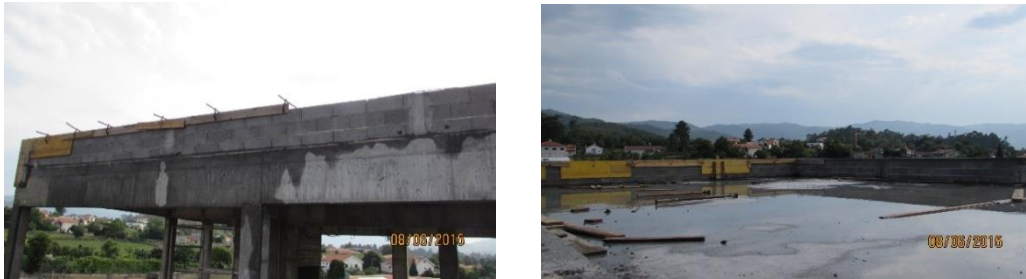
Posteriormente à betonagem da laje procedeu-se à execução da platibanda com três fiadas de blocos de leca de 28cm de espessura, perfazendo uma altura total de 60cm, finalizada no seu topo com uma camada de 10cm de betão C25/30 em todo o perímetro do edifício, ver Figura 101. No final

Figura 101 – Platibanda vista pelo exterior (à esquerda) e Platibanda vista pelo interior da cobertura (à direita)

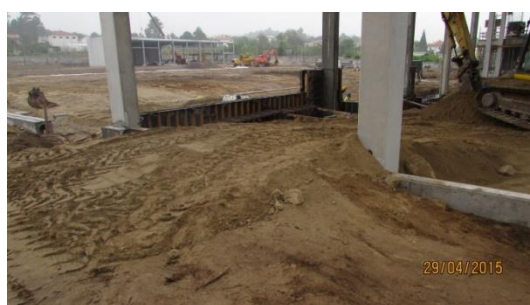
A nível de coordenação de trabalhos fez-se o seguinte, como a fixação dos painéis foi realizada pelo mesmo subempreiteiro que montou a estrutura pré-fabricada em betão, foi acordado que ele montaria a estrutura pré-fabricada em betão no pavilhão e entretanto, em obra, executava-se a cobertura da oficina. Seguidamente passaria para a colocação dos painéis pré-fabricados na oficina e, posteriormente à sua colocação procedia à montagem dos painéis no pavilhão. Entre a montagem dos painéis dos dois edifícios, houve um intervalo de uma semana, que possibilitou a continuação da execução dos muros de fundação da fachada virada a Norte no pavilhão, onde assentariam os painéis (Figura 102). Salienta-se que os muros de fundação das restantes fachadas do pavilhão encontravam-se terminados.

Figura 102 – Execução dos muros de fundação enquanto se colocava os painéis na oficina

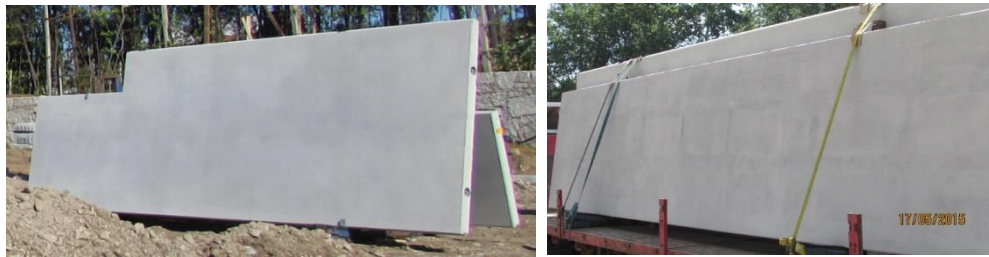
Entre os edifícios variou, o tipo de painel (Figura 103) que foi colocado e as respetivas fixações utilizadas. Na oficina, as suas fachadas foram compostas por painéis pré-fabricados, de betão armado (C30/37 – A 500NR), sem isolamento térmico, com espessura de 12 cm e um comprimento de 7,30m. Este incluía um acabamento, na face virada para o interior, areado fino e um acabamento liso em cimento cinzento, na face exterior. No pavilhão, as suas paredes perimetrais foram executadas em painéis pré-fabricados, de betão armado (C30/37 – A 500NR) com espessura de 16cm. Este continha um isolamento térmico interior, EPS100 de espessura de 4cm e um acabamento, pelo interior de um areado fino e pelo exterior liso em cimento cinzento. O seu comprimento era de 10,35m. Relativamente à sua colocação o processo empregue foi o mesmo.

Figura 103 – Painel sem isolamento (à esquerda) e Painel com isolamento (à direita)

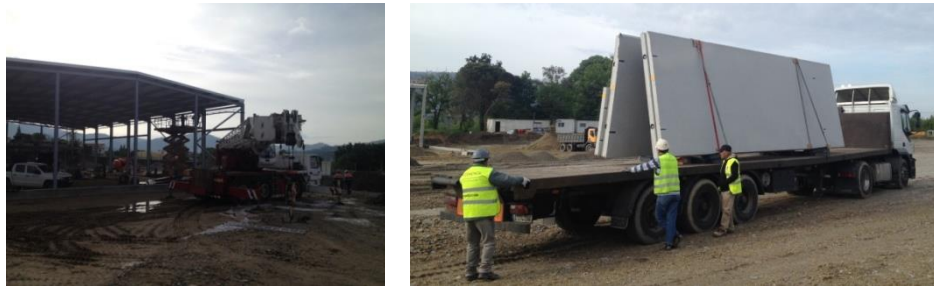
Para a colocação dos painéis foram necessários alguns meios, que estavam a cargo do subempreiteiro, mas que não é demais referir, tais como, a utilização de autogrúas para a elevação dos painéis, articuladas para auxiliar a montagem pelo exterior e interior e uma equipa de três homens, todos eles oficiais.

Figura 104 – Preparação para dar início à montagem dos painéis -oficina

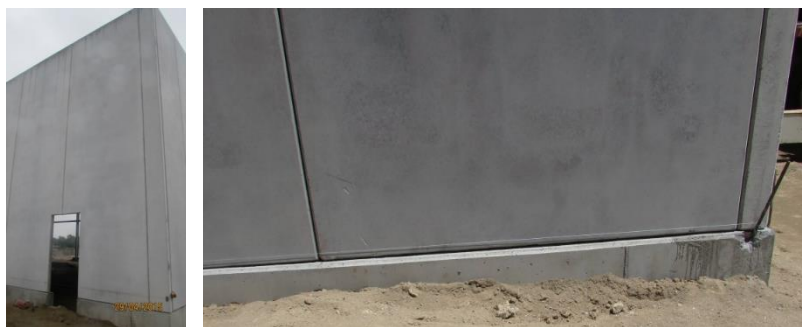
Antes de se iniciar a montagem dos painéis foram retiradas mestras, horizontais, ao longo da fachada, para que quando estes fossem colocados não ficassem desalinhados (Figura 105). Em simultâneo verificaram o nivelamento dos muros de fundação, sobre os quais o painel assentaria, pois se estes não estivessem nivelados iria refletir-se no alinhamento vertical dos painéis. Logo de seguida começaram a marcar, com um marcador, a largura dos painéis no muro, sabendo assim com maior precisão o espaço ocupado pelos painéis e verificando a existência ou não de qualquer problema na disposição dos mesmos.

Figura 105 – Mestra horizontal (à esquerda) na oficina e (à direita) no pavilhão

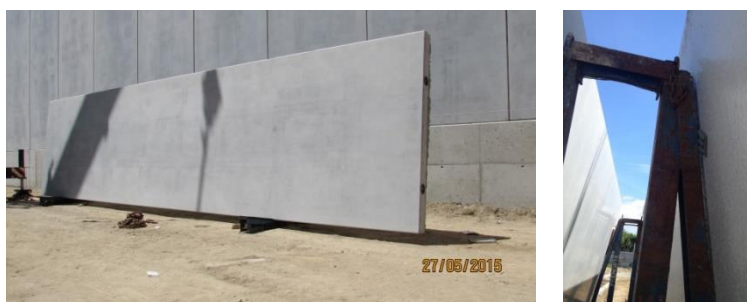
O painel quando chegava era descarregado, de imediato, para cavaletes metálicos, onde eram calçados de forma a não ficarem danificados, enquanto não eram aplicados, ver Figura 106.

Figura 106 – Painel pousado em cavaletes metálicos (à esquerda) e Pormenor do calço colocado no painel (à direita)

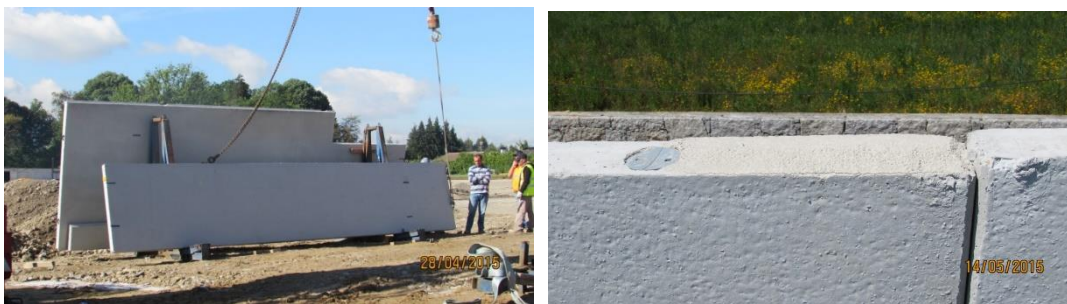
O painel a ser colocado na oficina foi agarrado por uma autogrua em dois locais distintos, nomeadamente na lateral e no seu bordo superior, em cavidades que já existentes no próprio painel. Essas cavidades foram no final da montagem tapadas de forma a não levar à detioração do painel, ver Figura 107.

Figura 107 – Painel segurado pela autogrua (à esquerda) e Cavidade do painel vedada (à direita)

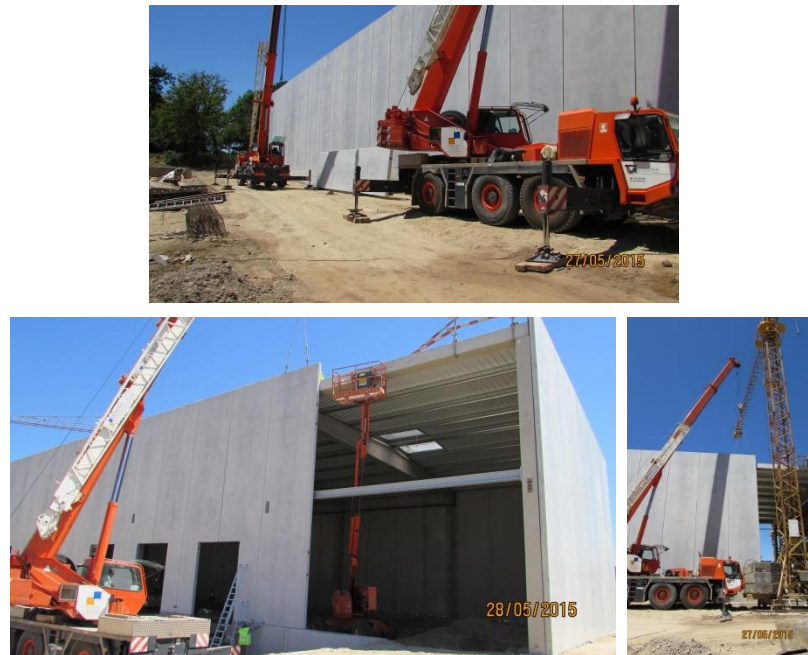
No pavilhão e por se tratar de um painel de maiores dimensões e mais pesado relativamente ao anterior, por uma questão de segurança, a sua montagem foi feita com duas autogruas, uma para elevar o painel na horizontal e a outra para o colocar na vertical pronto a se proceder à sua fixação. As imagens seguintes retratam a fixação do painel no pavilhão.

Figura 108 – Montagem do painel, no Pavilhão

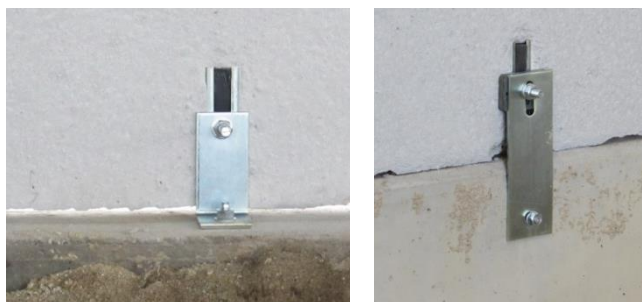
Depois de colocados no devido lugar, foram fixados, através de buchas mecânicas, pelo interior, aos muros de betão (Figura 109) e às vigas padieiras, os painéis que se encontravam na extremidade foram fixados aos pilares da estrutura (Figura 110, à esquerda) e ainda fixados entre eles, nos painéis que envolviam aberturas para os portões seccionados, para uma melhor estabilização entre os mesmos.

Figura 109 – Exemplo das fixações utilizadas no painel – muro de suporte na oficina (à esquerda) e no pavilhão (à direita)

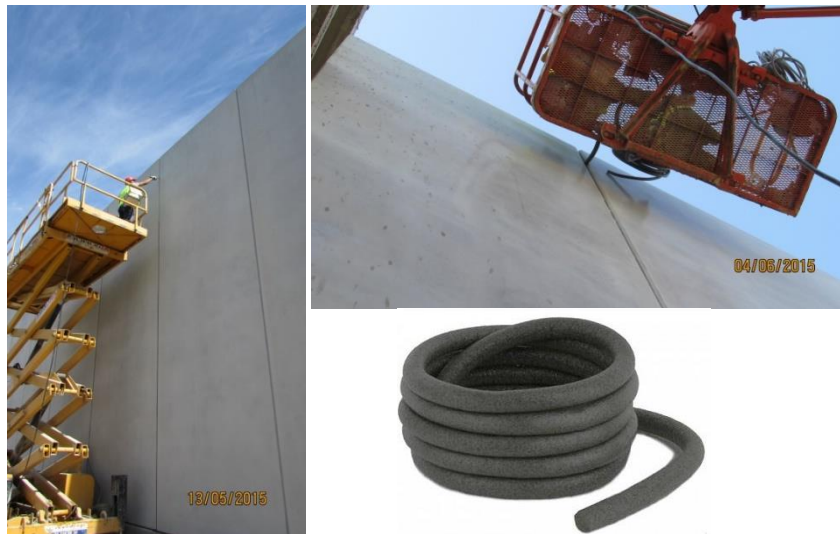
Primeiramente as juntas foram limpas de toda a sujidade. Posteriormente colocou-se um cordão de poliestireno expandido à largura da junta, com o auxílio de uma espátula, isto nas juntas verticais e horizontais, ou seja, entre painéis e entre o painel e o muro que o suportava (Figura 111). De seguida prosseguiu-se com a colocação de mástique sobre as juntas, ficando assim com um acabamento perfeito (Figura 112). A colocação do mástique não pôde ser feita em alturas de muito calor, pois poderia levar à criação de bolhas de ar no seu interior tendo de se proceder posteriormente à sua reparação.

Figura 111 – Limpeza de juntas, oficina (à esquerda) e colocação do cordão de poliestireno (à direita) [42]

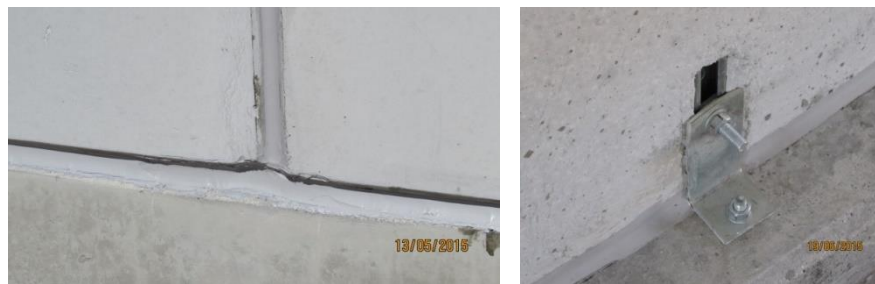
Posteriormente à fixação dos painéis procedeu-se ao tratamento das juntas com mástique. Este foi feito nas juntas exteriores da oficina e do pavilhão e ainda no interior, da oficina, nas juntas horizontais, ou seja entre o painel e o lintel de fundação.

Figura 112 – Aspeto do acabamento final nas juntas exteriores (à esquerda) e Isolamento das juntas horizontais pelo interior da oficina

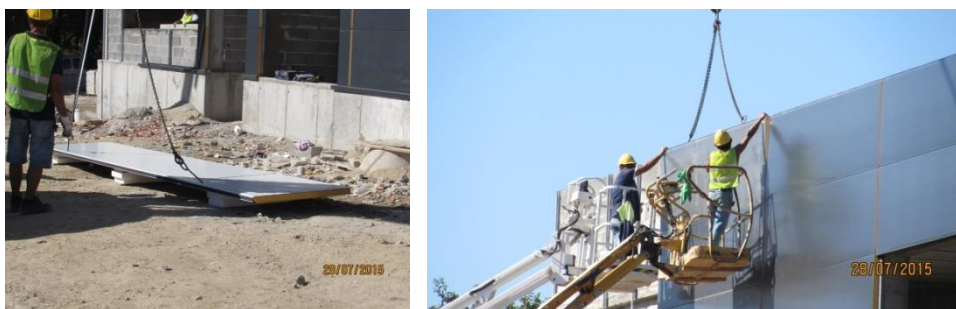
Figura 113 – Auxílio da grua torre na colocação do painel

Na execução deste trabalho foram utilizadas inicialmente, duas plataformas elevatórias para a montagem do revestimento, das fachadas, dando-se início aos trabalhos. Contudo posteriormente elevou-se os equipamentos para três plataformas elevatórias de forma a obter-se um maior rendimento na realização da tarefa. A colocação, de materiais de suporte do painel e inclusive o painel foi auxiliada pela grua torre (Figura 113) e um empilhador telescópico.

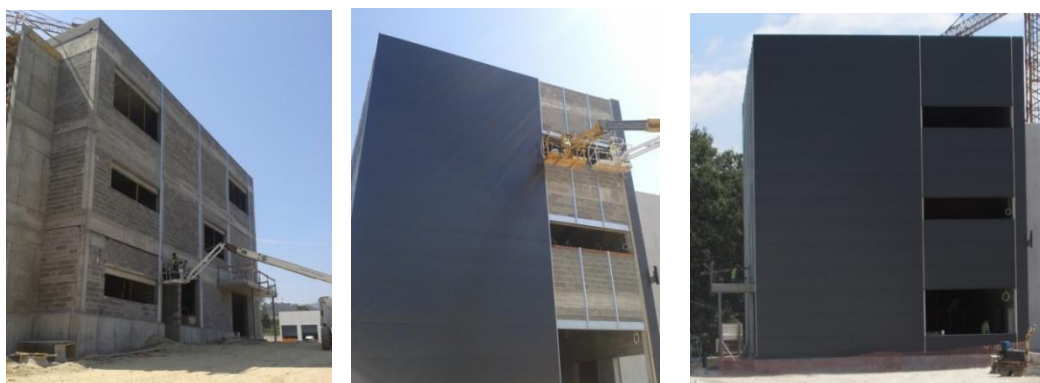
A colocação do painel teve assim três equipas de trabalho, cada uma constituída por dois serralheiros, para executar a tarefa. Uma tinha por objetivo a colocação dos ómegas em todas as fachadas, outra equipa, seguia a primeira na colocação da cantoneira e desta forma alinhar a fachada e por fim a última montava o painel. Claro está que este é um trabalho com seguimento e se uma das equipas se atrasasse levaria a que a equipa que vinha posteriormente tivesse um menor rendimento na execução do trabalho.

Figura 114 – Evolução do revestimento da fachada

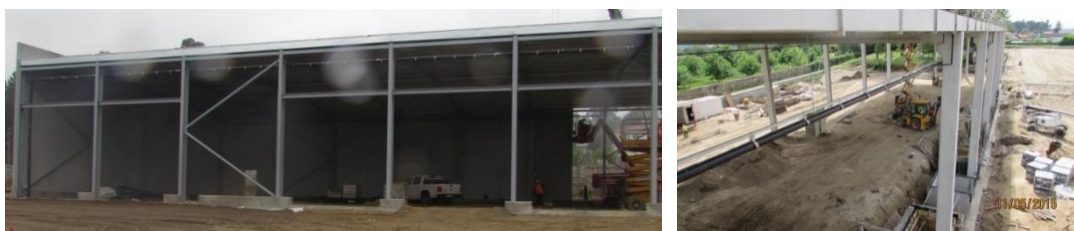
Figura 115 – Sistema Geberit instalado na Oficina (à esquerda) e no Pavilhão (à direita)

Na oficina e no pavilhão as águas pluviais foram recolhidas para as caleiras localizadas ao nível da cobertura e conduzidas através dos tubos de queda à rede estabelecida, ver Figura 115.

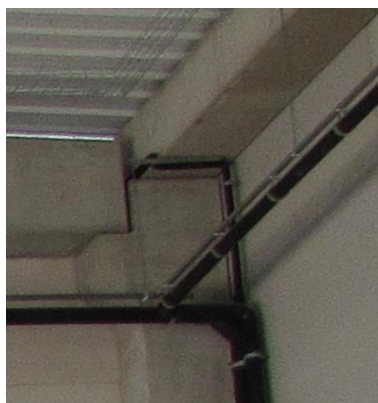
Figura 116 – Pormenor da ligação das águas pluviais do B.A. para o pavilhão

No B.A. estas foram conduzidas do ralo de pavimento, instalado na cobertura, para o tubo de queda que foi ligado à rede de drenagem das águas pluviais do pavilhão, ver Figura 116.

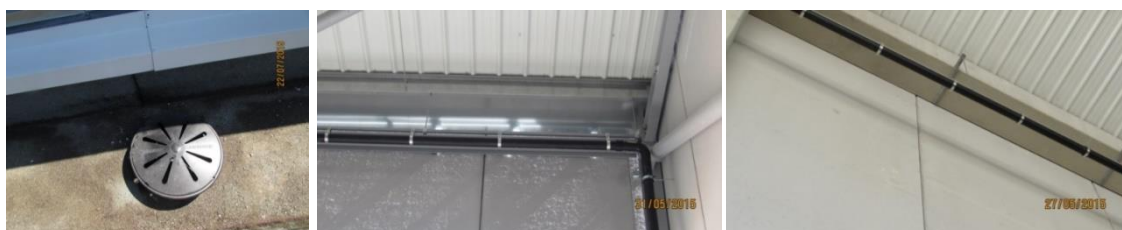
Figura 117 – Pormenor da caleira da cobertura da oficina (à esquerda), Pormenor de fixação do sistema Geberit na Oficina (ao centro) e no Pavilhão (à direita)

Foi aplicado no pavilhão e na oficina um sistema de água pluvia da Geberit, que ficou fixado à estrutura dos edifícios como é apresentado na Figura 117. Toda a montagem deste sistema foi feita de forma bastante rigorosa, respeitando ao máximo todo o projeto do seu dimensionamento. Todas as alterações que durante a obra foram necessárias executar e que faziam com a rede fosse modificada relativamente ao que estava inicialmente previsto, necessitaram de consulta dos projetistas, nomeadamente dos técnicos especializados da Geberit de maneira a procederem novamente ao seu dimensionamento.

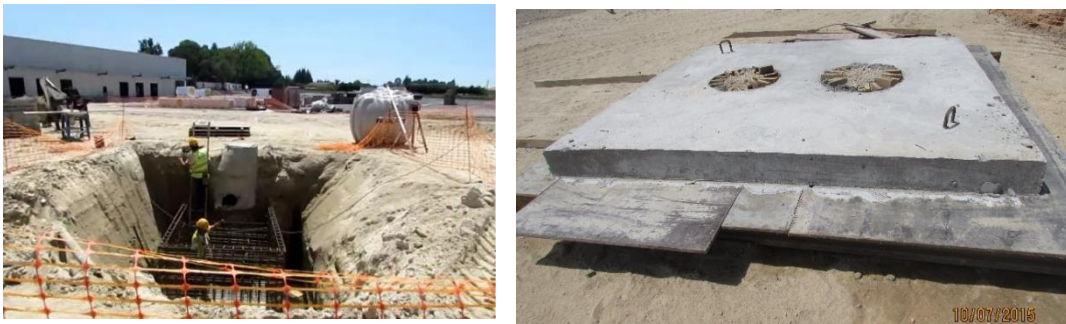
Figura 118 – Execução da caixa de separação de gorduras (à esquerda) e Pormenor da tampa amovível da caixa (à direita)

Devido à existência de um depósito de combustível e uma máquina de lavagem de camiões, foi realizada, em obra, a construção em betão armado de uma caixa de retenção de gorduras (Figura 118). Esta foi dimensionada de forma a possibilitar a colocação, no seu interior, de um depósito de retenção de gorduras (Figura 119, à esquerda). As câmaras de retenção de hidrocarbonetos são intercaladas, nos sistemas de drenagem, servindo para reter hidrocarbonetos existentes nas águas a drenar [7].

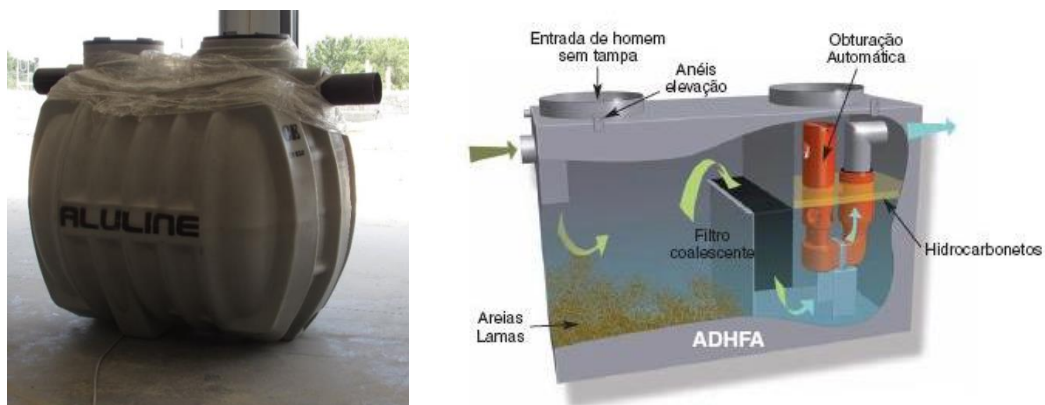
Figura 119 - Câmara retentora de hidrocarbonetos aplicada em obra (à esquerda) e Explicação do depósito funcionamento (à direita) [7]

O processo de retenção tira partido da diferença de densidades entre as substâncias da mistura, funcionando, neste caso, por flutuação uma vez que a água é mais densa que os hidrocarbonetos a reter (Figura 119, à direita) [7]. Essas gorduras poderiam ser provenientes da água da lavagem dos camiões e/ou ainda de qualquer fuga que pudesse ocorrer no depósito de combustível.

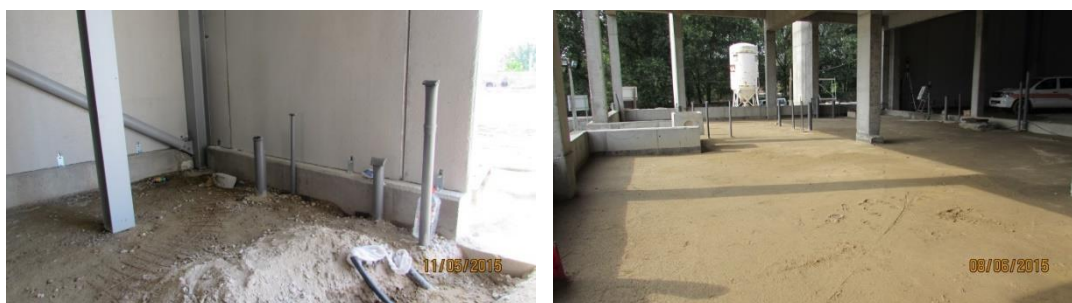
O traçado dos ramais de descarga foi executado com troços retilíneos unidos por curvas de concordância e tês, de fácil desobstrução, ou por caixas de ligação. A ligação destes ramais aos tubos de queda foi feita através de forquilhas. Em todas as mudanças de direção, de inclinação ou de diâmetro dos coletores, foram executadas sempre que foi possível, câmaras de inspeção devidamente rebocadas e afagadas, dotadas de tampas adequadas com vedação hidráulica, isto no interior dos edifícios devido á passagem de odores. Já no exterior, o essencial é garantir que as tampas não cedam com a passagem do tráfego dos veículos pesados pois elas ficaram nos arruamentos de passagem dos mesmos. Toda a tubagem e acessórios a utilizar nas diversas partes da rede foram em PVC rígido.

Figura 121 – Tubagem da rede de águas residuais no rés-do-chão da Oficina (à esquerda) no B.A. (à direita)

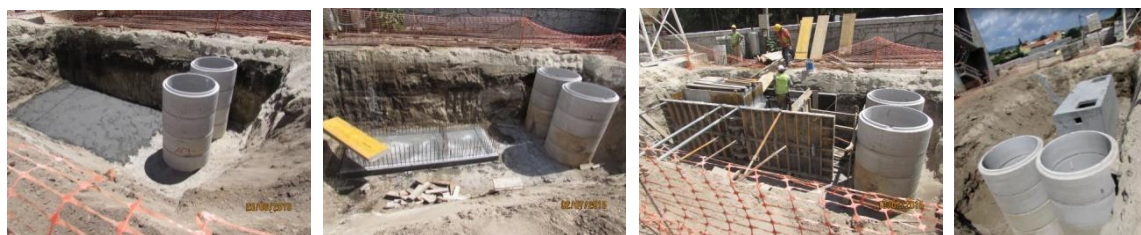
Figura 122 – Execução da fossa em estrutura de betão armado

A fossa foi construída atrás do pavilhão, sendo por isso necessário proceder à escavação de terras para a sua implantação. Esta teve de ser executada com recurso a uma giratória por se tratar de um terreno composto por pedra. A sua construção envolveu a execução de uma fossa séptica compartimentada e dois poços absorventes (Figura 122), que serão ligados a esta por tubos em PVC rígido.

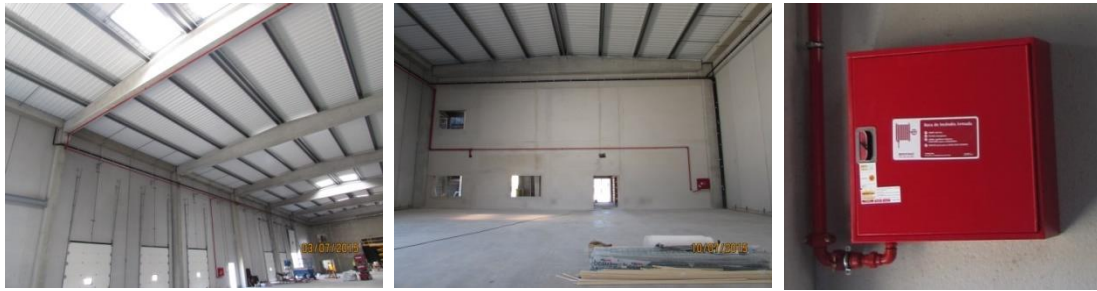
Figura 123 – Rede de incêndio no Pavilhão (à esquerda) e Carretel tipo, usado na obra (à direita)

Na obra, todos os edifícios englobaram no, seu interior, uma RIA em todas as suas áreas. No exterior das edificações construiu-se a casa das máquinas onde foi instalado um grupo de incêndio composto por uma central de bombagem, duas motobombas e uma bomba jockey, para a rede de incêndio e ainda um reservatório em aço galvanizado de 70m³. Cada bomba instalada tinha a capacidade de debitar 80m³ numa hora e eram as responsáveis de servir a rede de hidrantes exteriores e uma rede de carretéis que se encontrava dentro dos edifícios.

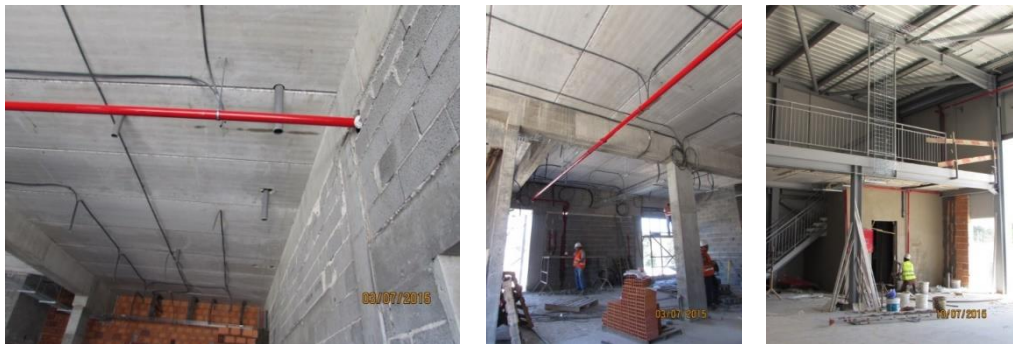
Figura 124 – Passagem da rede incêndio do pavilhão para o B.A. (à esquerda), Rede de incêndio no piso 0 do B.A. (ao centro) e Parte da rede de incêndio na oficina (à direita)

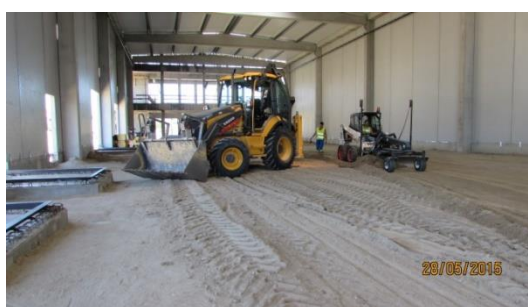
Previamente ao início da execução dos pisos térreos, nos edifícios, procedeu-se ao nivelamento do terreno, no interior das edificações, colocando o mesmo à cota necessária para posteriormente se dar início à execução das camadas que compõe o pavimento como um todo. Esta tarefa foi auxiliada por uma bobcat e uma retroescavadora.

Figura 125 – Nivelamento do terreno, Pavilhão

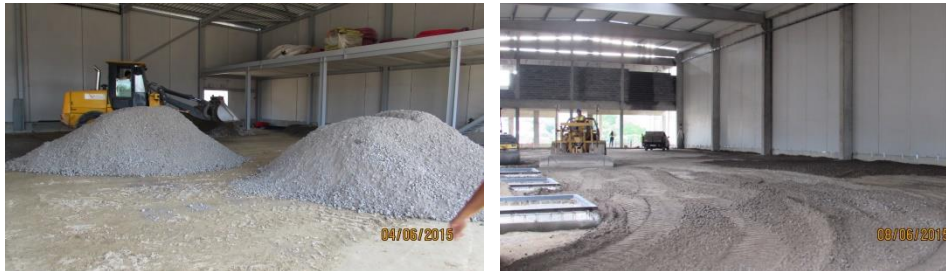
Em seguimento à tarefa anteriormente descrita, foi realizado todo o espalhamento do tout-venant com a ajuda de uma máquina niveladora, um trator de rodas de pá carregadora e um cilindro de rolos para a compactação da camada. Em obra contemplou-se a seguinte coordenação de tarefas,

Figura 126 – Colocação e espalhamento de Tout-venant, na oficina (à esquerda) e no pavilhão (à direita)

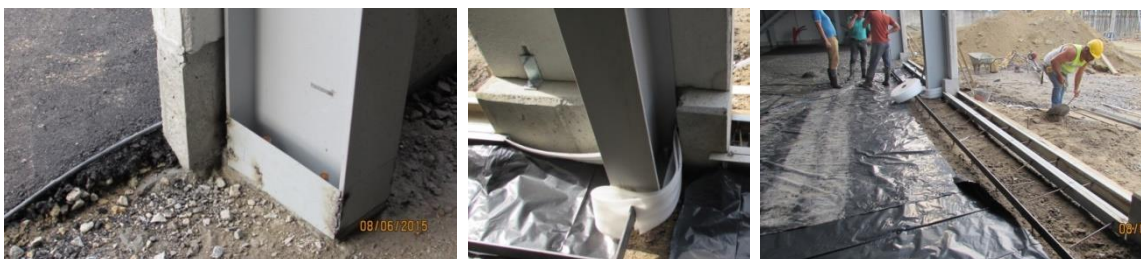
Figura 127 – Chapa soldada ao pilar metálico (à esquerda) e Colocação da espuma de poliestireno para separação dos elementos (ao centro) e Cantoneiras para realização do descaimento do pavimento na Oficina (à direita)

Estando o terreno pronto a ser betonado isolou-se todos os elementos que se encontravam fixos de forma, a que existisse uma separação física dos mesmos com a camada de betão. Na oficina, no que diz respeito aos pilares metálicos, foram soldados a estes uma chapa com o mesmo comprimento da sua alma, de maneira a que pudessem ser soldadas às duas abas do perfil (Figura 127, à esquerda). Para além disso, nas edificações, todos os elementos estruturais, caixas e outros elementos que pudessem entrar em contacto com a camada de betão do pavimento, foram desligados da mesma, através da colocação de uma folha de poliestireno (Figura 127, ao centro), para assim evitar a ocorrência de fissurações no pavimento.

Colocou-se nas zonas dos portões que dão acesso ao interior da edificação, tanto da oficina como do pavilhão, cantoneiras que, quando se procede-se à betonagem do pavimento, gerassem o descaimento do mesmo para os portões (Figura 127, à direita).

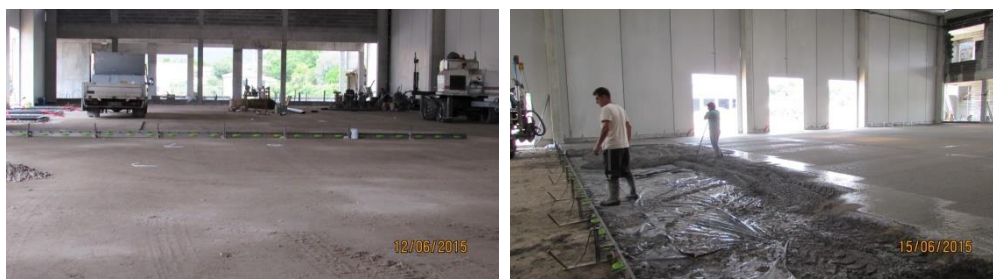
Figura 128 – Junta de construção (à esquerda) e Primeira parte da betonagem (à direita)

Posto isto, iniciou-se a betonagem na oficina no dia 8 de Junho, passando em seguida para a betonagem no B.A. e a primeira parte do pavilhão, no dia 15, e finalizando a betonagem do pavilhão dia 16, do mesmo mês. Realça-se o facto de a betonagem no pavilhão ter sido executada em duas fases. Para que tal fosse possível executou-se, no centro do pavilhão, uma junta de construção, como se pode verificar na Figura 128.

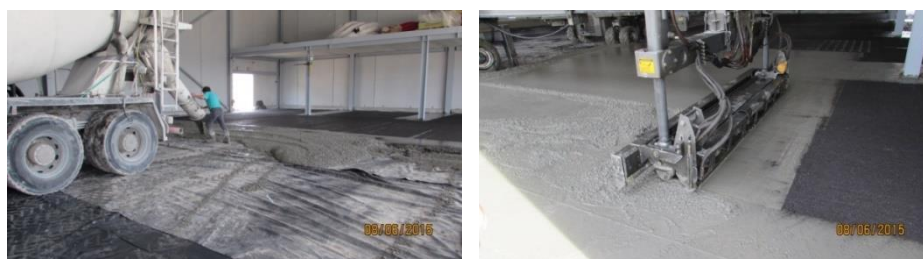
Figura 129 – Betonagem direta na oficina (à esquerda) e Niveladora da camada de betão (à direita)

Na oficina e no pavilhão as betonagens foram realizadas com descargas diretas dos camiões de transporte de betão auxiliadas por uma máquina espalhadora/niveladora (Figura 129). Esse equipamento corrige as cotas tiradas pelos trabalhadores durante a fase de talochamento, garantindo assim a menor variabilidade possível de cotas.

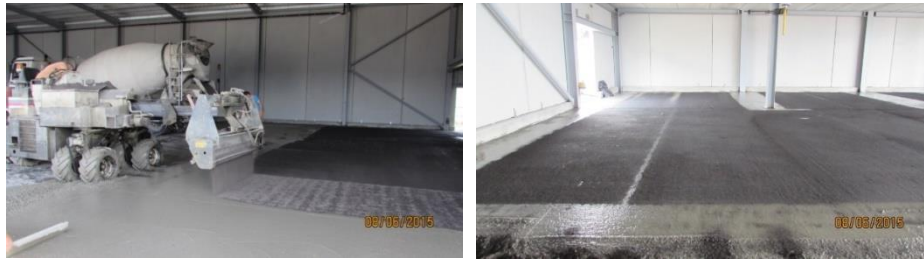
Figura 130 – Colocação de endurecedor, cor antracite na Oficina (à esquerda) e Pavimento recoberto pelo endurecedor (à direita)

O nivelamento da camada de betão com fibras de aço foi acompanhado pela colocação de endurecedor, sibkorund, à cor antracite na oficina e à cor do betão no pavilhão e B.A., ver Figura 130. Este foi espalhado através de um processo mecânico, de polvilhamento e na proporção de 3 a 6 kg/m², sendo posteriormente incorporado no betão através de talochagem mecânica.

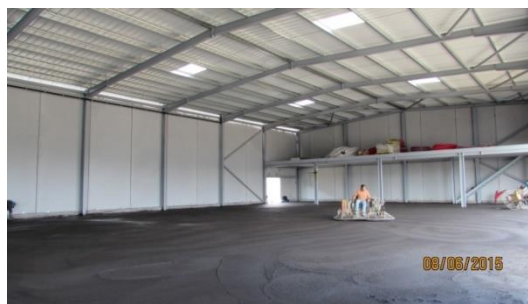
Figura 131 – Passagem do helicóptero no pavimento

Devida à finalidade a que se destina os pavimentos, tanto da oficina como do pavilhão, foi conferido um acabamento liso ao pavimento, através da passagem o equipamento helicóptero, como se pode ver na Figura 131, que lhe deu um acabamento perfeito. Este equipamento foi passado depois de algumas horas de presa do betão.

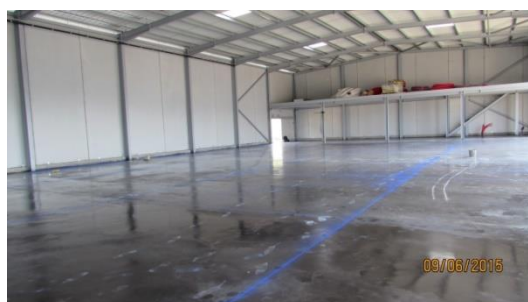
Figura 132 – Plano de juntas delineado no pavimento para proceder à sua execução, na Oficina

Posteriormente às betonagens, em cada um dos dois pavimentos acima referidos, procedeu-se à execução de juntas, com equipamento apropriado, de acordo com o mapa de juntas realizado previamente pela direção da obra (Figura 132). Estas são responsáveis por conduzir a fissuração do betão, evitando assim o aparecimento das mesmas no pavimento.

A maior parte das patologias que se verificam em pavimentos industriais relacionam-se, direta ou indiretamente, com juntas. Assim, é essencial uma abordagem correta das mesmas de modo a garantir um bom funcionamento dos pavimentos. O impedimento aos livres movimentos do pavimento quer devidos à retração, às variações de temperatura e humidade entre as superfícies do pavimento ou a deformações impostas, geram tensões de tração no betão. Como este material é pouco resistente à tração, é essencial criar juntas de modo a permitir este livre movimento, diminuindo as tensões impostas no betão e, assim, assegurar que a tensão instalada é inferior à tensão de tração do betão (evitando roturas) [9].

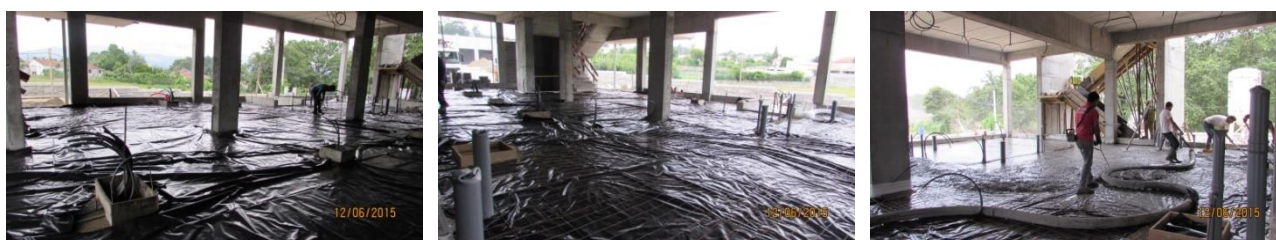
Figura 133 – Barreira pára-vapor (à esquerda) e rede eletrossoldada (ao centro) e Betonagem do pavimento com auxílio de bomba (à direita)

No B.A. antes da betonagem procedeu-se à colocação da barreira pára-vapor tal e qual como nos outros edifícios, com a diferença que sobre esta foi colocado uma rede de distribuição, de acordo com o que estava previsto no projeto (Figura 133, ao centro). Contrariamente aos outros pavimentos, este foi executado sem juntas de retração, existindo assim uma atenção redobrada com o isolamento dos elementos que pudessem originar fissuração e um reforço com três varões de diâmetro de 8mm em todas as zonas propicias à fissuração, sendo estas nos elementos que se encontram fixos, nomeadamente pilares e fundações de escadas.

Este edifício devido à sua estrutura não possibilitou uma betonagem direta, tendo esta sido realizada com recurso a uma bomba (Figura 133, à direita). No B.A. por se tratar de um edifício com uma área menor comparativamente com os restantes, o espalhamento do betão foi executado com recurso a ferramentas tradicionais como o engajo, tachola e régua vibratória.

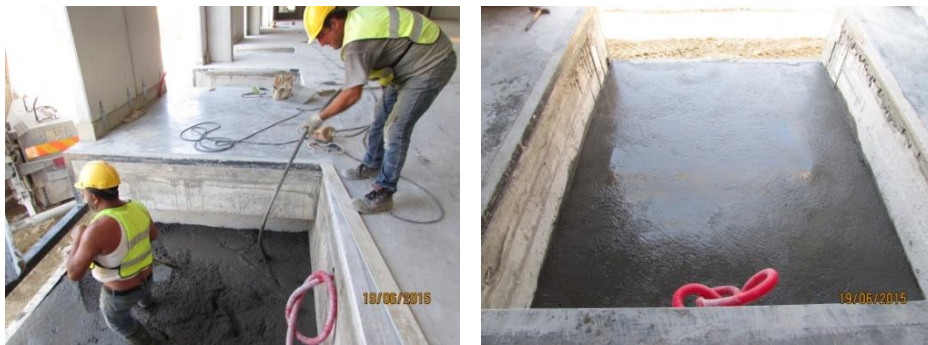
Figura 134 – Betonagem da base dos cais (à esquerda) e Base dos cais finalizada (à direita)

Posteriormente à execução dos pavimentos térreos começou-se por fazer todos os trabalhos necessários para a colocação dos portões e portas na oficina e na nave industrial, que inclui, entre outras tarefas, os trabalhos de finalização da base das gavetas dos cais de carga e descarga em betão reforçados com rede electrossoldada para a receção dos niveladores (Figura 134).

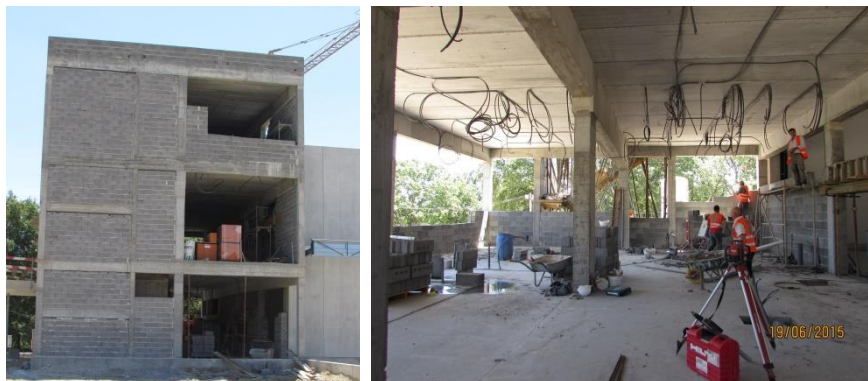
Figura 135 – Colocação de bloco de leca no B.A.

No B.A. deu-se início à execução das paredes perimetrais em bloco de leca, como se pode ver na Figura 135.

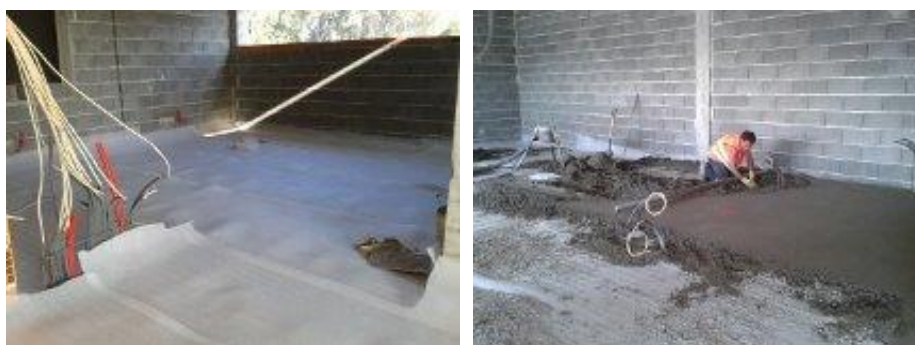
Figura 136 – Folha de polietileno (à esquerda) e Execução da camada final do pavimento (à direita)

Estes pavimentos foram executados primeiramente com a colocação de uma camada de enchimento de betão leve com 6cm de espessura, criada para cobrir toda a tubagem.

Esta foi seguida pela colocação de folhas de polietileno, de baixa densidade com 5mm de espessura, para criar uma barreira entre a camada anteriormente executada e a que se iria realizar, de forma a não permitir a subida de humidade do substrato. O pavimento foi finalizado com uma camada de 6cm de espessura de uma betonilha, responsável pela regularização do pavimento e deixa-lo pronto a receber o revestimento final.

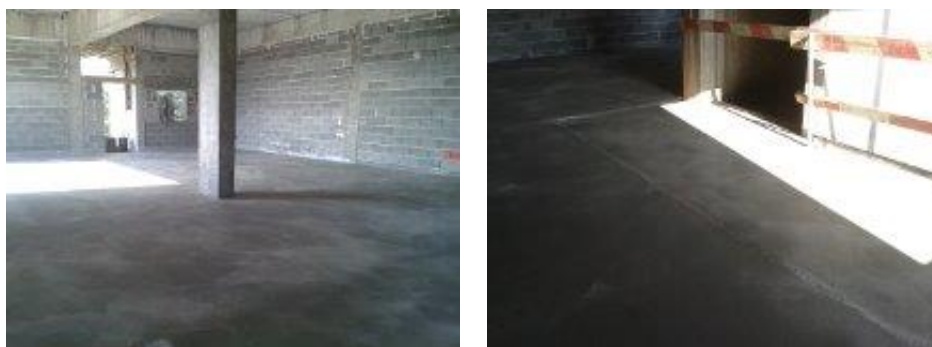
Figura 137 – Pavimento finalizado

No B.A., não foram acompanhados a colocação dos revestimentos, no entanto estava contemplado a colocação de tijoleira 60cmx60cm nos corredores e vinil nas zonas dos escritórios. Tendo em conta o tipo de revestimentos a ser colocado a camada de betonilha, ficou mais baixa nas zonas dos corredores comparativamente com as áreas dos futuros gabinetes de trabalho, prevendo-se desde logo a diferença entre os revestimentos e deixando o pavimento pronto a receber os revestimentos, tal como tinha acontecido no pavimento térreo do mesmo edifício.

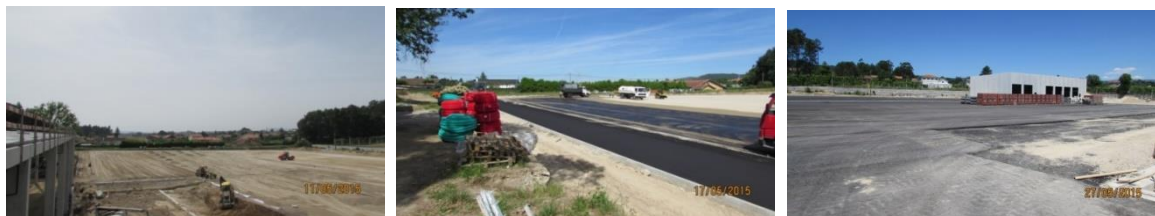
Figura 138 – Compactação da camada de tout-venant (à esquerda), Colocação da camada aderente (ao meio) e Acabamento do Pavimento (à direita)

No que respeita à sua construção, a CJR começou por colocar o terreno às cotas do projeto com as respetivas pendentes exigidas no mesmo, para que existisse uma recolha eficiente das águas pluviais pelas caleiras de autoestrada que se localizavam a meio do parque de estacionamento. Este processo consistiu na colocação de saibro proveniente do terreno da própria obra e a sua devida compactação. De seguida a esta etapa, procederam à colocação de geotêxtil, de forma a separar o solo da camada seguinte, constituída por tout-venant com uma espessura média de 20cm ao longo da área de estacionamento. Esta foi espalhada e compactada, através de um cilindro de rolos, e irrigada, por de um camião cisterna, até terem obtido uma camada resistente. Antes do início da colocação de betuminoso, a camada de tout-venant teve de estar devidamente seca e concisa. Assim que as características ideais foram reunidas, a CJR procedeu à aplicação da camada aderente do betuminoso e logo de seguida à colocação da primeira camada de betuminoso, faltando cerca de 10cm de espessura desta para a ultima camada do pavimento nas zonas de circulação de veículos pesados e nas zonas de estacionamento.
